## Raport z inspekcji / Inspekcja:: 1

Ulica od studni: <b>ul. Krakowska</b>	Mapa nr 1	Od studni: <b>S1</b>
Ulica do studni:	Mapa nr 2	Do studni: <b>S2</b>
Miasto: <b>Strzelce Opolskie,</b>	Wideo nr:	Długość sekcji: <b>16,12 m</b>
Dzielnica:	Nośnik nr 1: <b>080516_1</b>	Długość rury:

Powód inspekcji: <b>inspekcja kontrolna</b>	Kształt: <b>Koło</b>
Rodzaj sekcji:	Średnica/Wysokość: <b>200,00 mm</b>
Rok ułożenia:	Materiał: <b>Kamionka-regularny ukl.</b>
Materiał okładziny:	Długość inspekcji:

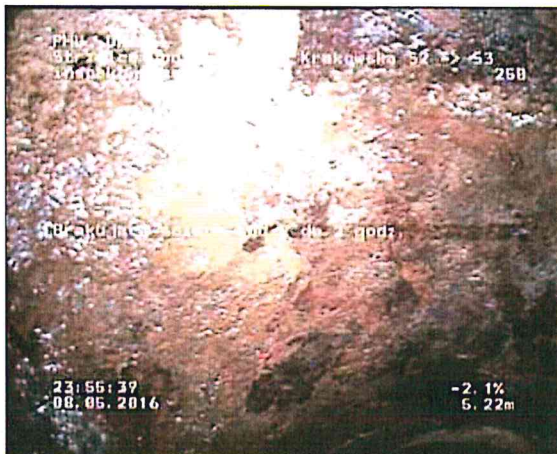
Zdjęcie: 3\_2A, MPEG #: 080516\_1, 00:01:12  
 5,22m, Brakująca ściana, od 9 do 2 godz.

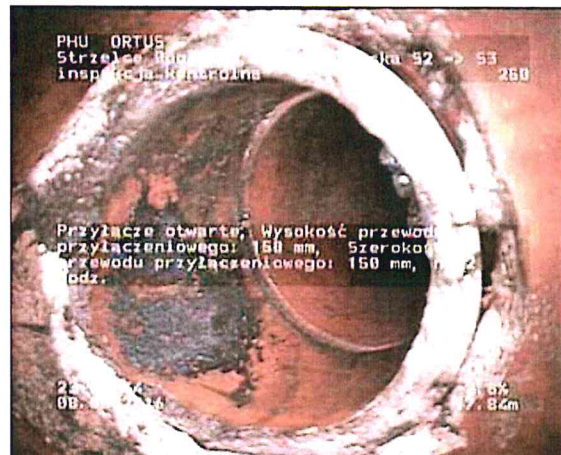
Zdjęcie: 3\_3A, MPEG #: 080516\_1, 00:02:59  
 17,84m, Przyłącze otwarte, Wysokość przewodu przyłączeniowego: 150 mm, Szerokość przewodu przyłączeniowego: 150 mm, na 2 godz.

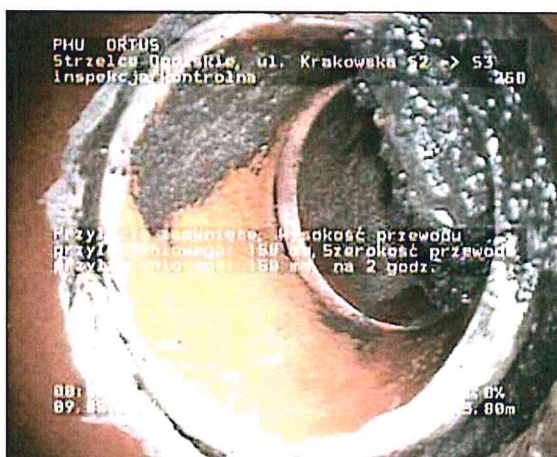
Zdjęcie: 3\_4A, MPEG #: 080516\_1  
 33,8m, Przyłącze zamknięte, Wysokość przewodu przyłączeniowego: 150 mm, Szerokość przewodu przyłączeniowego: 150 mm, na 2 godz.

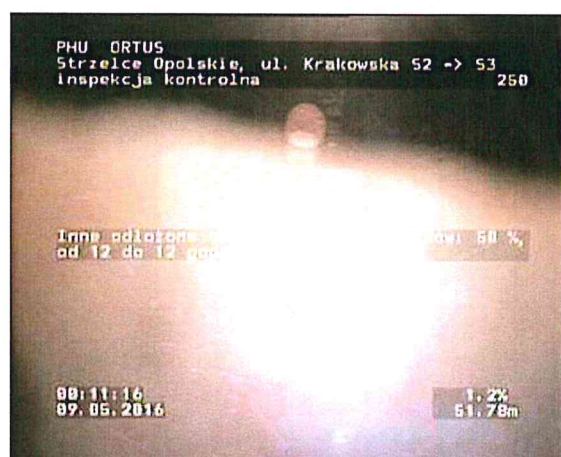
Zdjęcie: 3\_5A, MPEG #: 080516\_1  
 51,78m, Inne odłożone osady, Wysokość osadów: 50 %, od 12 do 12 godz.

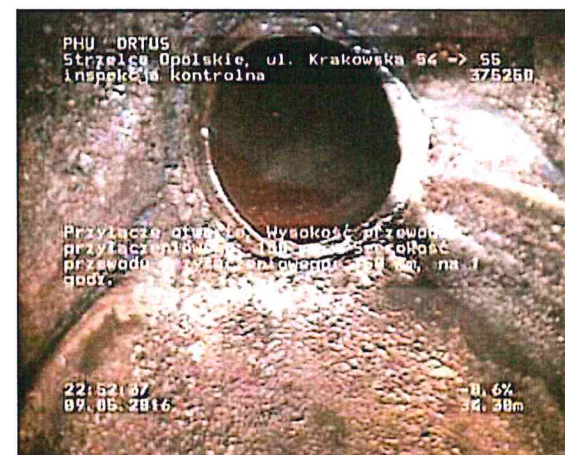
Zdjęcie: 5\_5A, MPEG #: 080516\_1, 00:05:49  
34,3m, Przyłącze otwarte, Wysokość przewodu przyłączeniowego: 150 mm, Szerokość przewodu przyłączeniowego: 150 mm, na 1 godz.

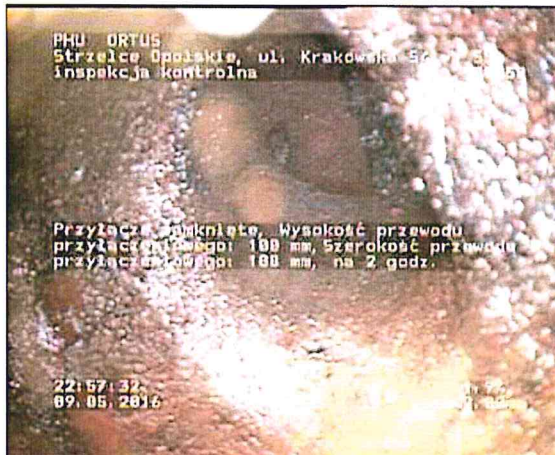
Zdjęcie: 5\_6A, MPEG #: 080516\_1, 00:08:28  
42,02m, Przyłącze zamknięte, Wysokość przewodu przyłączeniowego: 100 mm, Szerokość przewodu przyłączeniowego: 100 mm, na 2 godz.

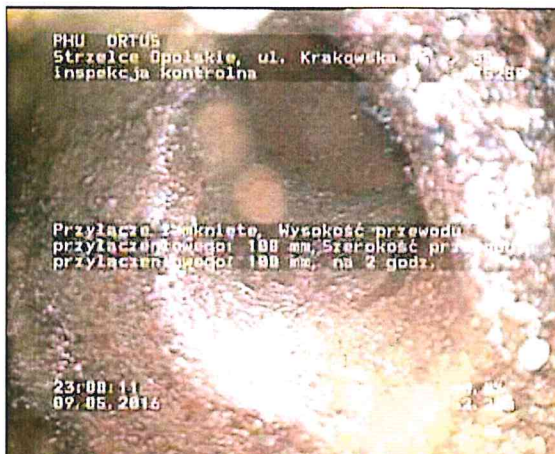
Zdjęcie: 5\_8A, MPEG #: 080516\_1, 00:10:33  
52,28m, Przyłącze zamknięte, Wysokość przewodu przyłączeniowego: 100 mm, Szerokość przewodu przyłączeniowego: 100 mm, na 2 godz.

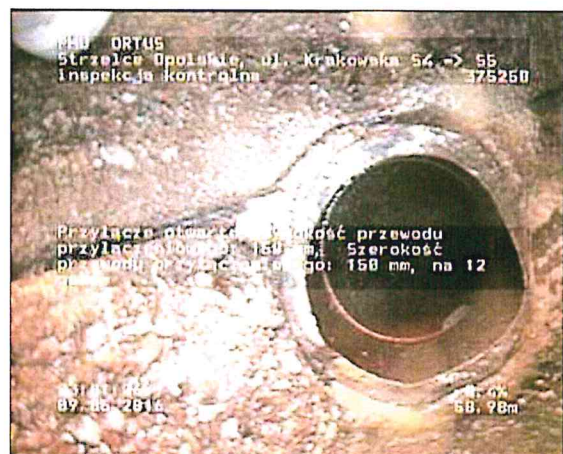
Zdjęcie: 5\_9A, MPEG #: 080516\_1, 00:11:32  
58,98m, Przyłącze otwarte, Wysokość przewodu przyłączeniowego: 150 mm, Szerokość przewodu przyłączeniowego: 150 mm, na 12 godz.

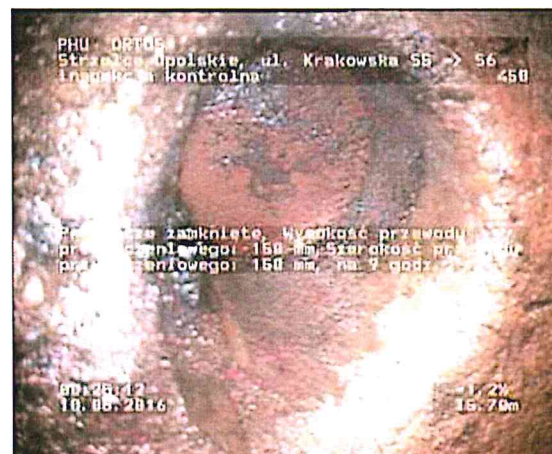
Zdjęcie: 6\_3A, MPEG #: 080516\_1, 00:04:40  
15,7m, Przyłącze zamknięte, Wysokość przewodu przyłączeniowego: 150 mm, Szerokość przewodu przyłączeniowego: 150 mm, na 9 godz.

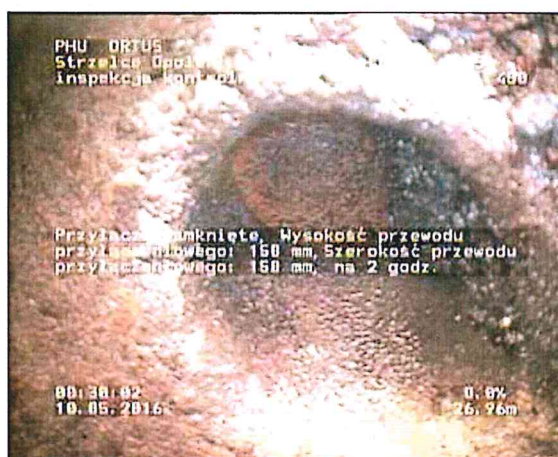
Zdjęcie: 6\_8A, MPEG #: 080516\_1, 00:07:50  
26,94m, Przynięcie zamknięte, Wysokość przewodu przyłączeniowego: 150 mm, Szerokość przewodu przyłączeniowego: 150 mm, na 2 godz.

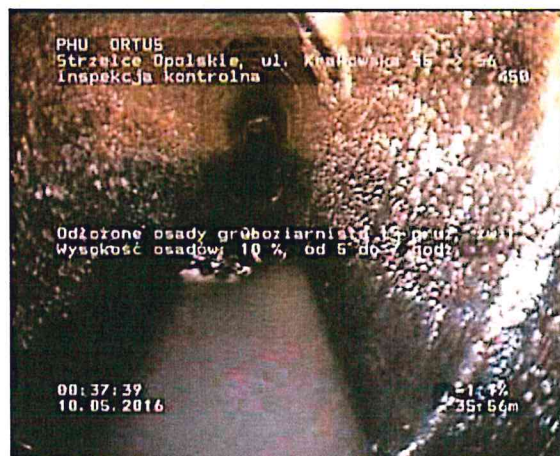
Zdjęcie: 6\_10A, MPEG #: 080516\_1, 00:10:03  
 35,56m, Odłożone osady gruboziarniste tj gruz, żwir, Wysokość osadów: 10 %, od 5 do 7 godz.

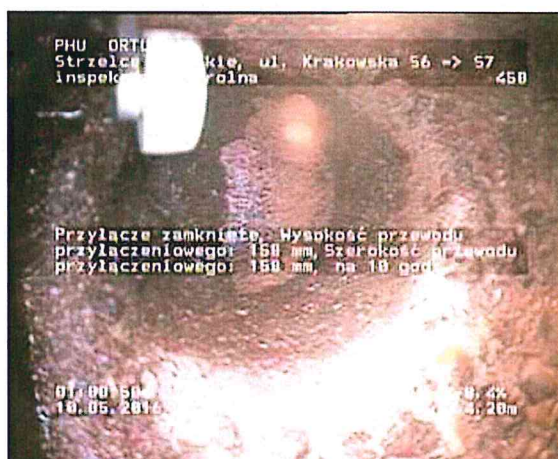
Zdjęcie: 7\_4A, MPEG #: 080516\_1, 00:01:58  
 4,2m, Przyłącze zamknięte, Wysokość przewodu przyłączeniowego: 150 mm, Szerokość przewodu przyłączeniowego: 150 mm, na 10 godz.

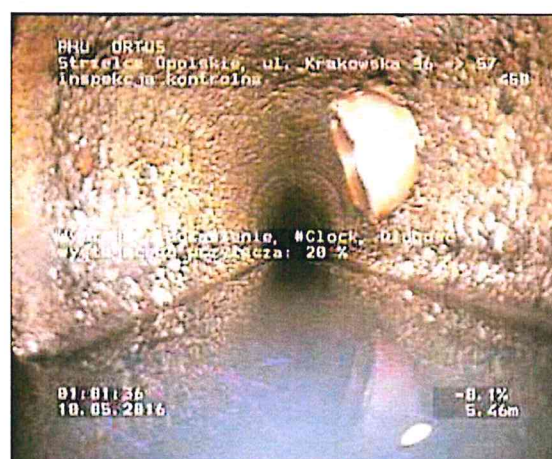
Zdjęcie: 7\_5A, MPEG #: 080516\_1, 00:02:28  
 5,46m, Wystające połączenie, #Clock, Długość wystającego przyłącza: 20 %

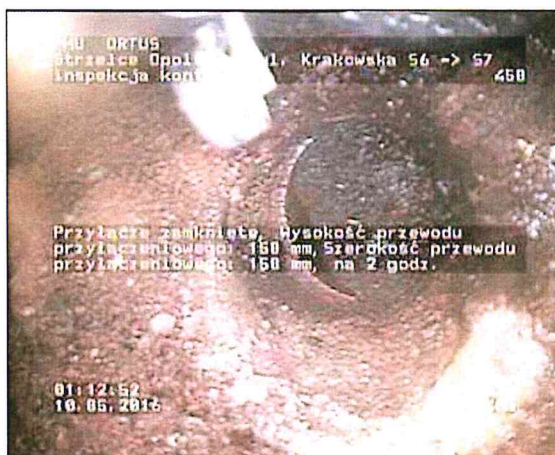
Zdjęcie: 7\_8A, MPEG #: 080516\_1, 00:07:34  
 18,4m, Przyłącze zamknięte, Wysokość przewodu przyłączeniowego: 150 mm, Szerokość przewodu przyłączeniowego: 150 mm, na 2 godz.

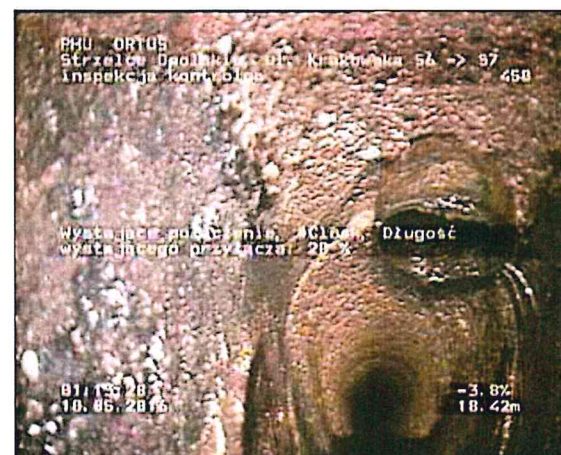
Zdjęcie: 7\_9A, MPEG #: 080516\_1, 00:07:53  
 18,42m, Wystające połączenie, #Clock, Długość wystającego przyłącza: 20 %

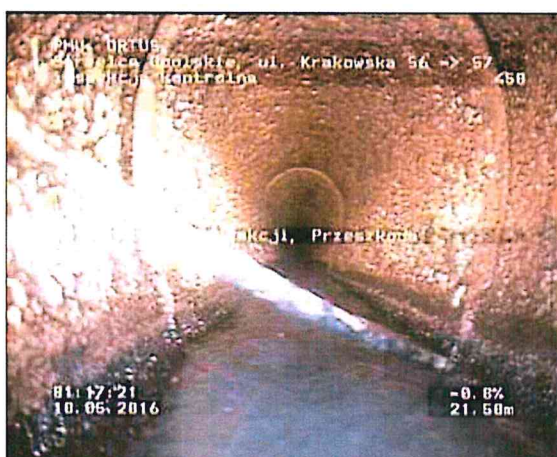
Zdjęcie: 7\_12A, MPEG #: 080516\_1, 00:10:31  
 21,5m, Rezygnacja z inspekcji, Przeszkoda

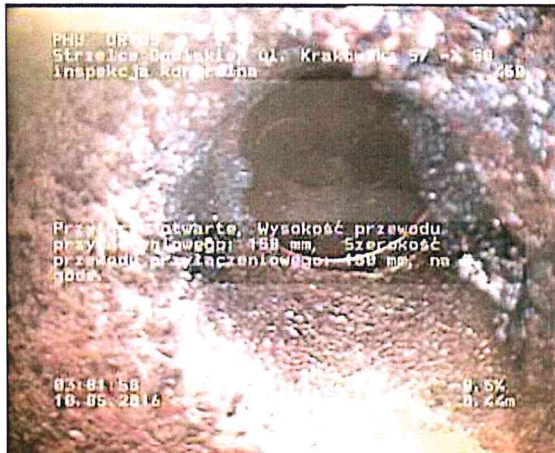
Zdjęcie: 8\_2A, MPEG #: 080516\_1, 00:00:40  
 0,44m, Przyłącze otwarte, Wysokość przewodu przyłączeniowego: 150 mm, Szerokość przewodu przyłączeniowego: 150 mm, na 2 godz.

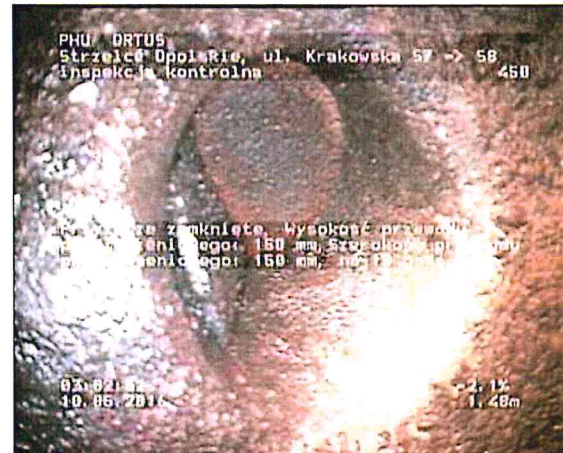
Zdjęcie: 8\_3A, MPEG #: 080516\_1, 00:01:17  
 1,48m, Przyłącze zamknięte, Wysokość przewodu przyłączeniowego: 150 mm, Szerokość przewodu przyłączeniowego: 150 mm, na 10 godz.

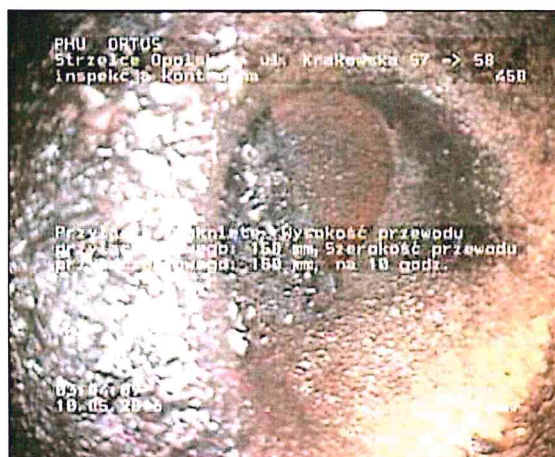
Zdjęcie: 8\_4A, MPEG #: 080516\_1, 00:02:19  
 5,58m, Przyłącze zamknięte, Wysokość przewodu przyłączeniowego: 150 mm, Szerokość przewodu przyłączeniowego: 150 mm, na 10 godz.

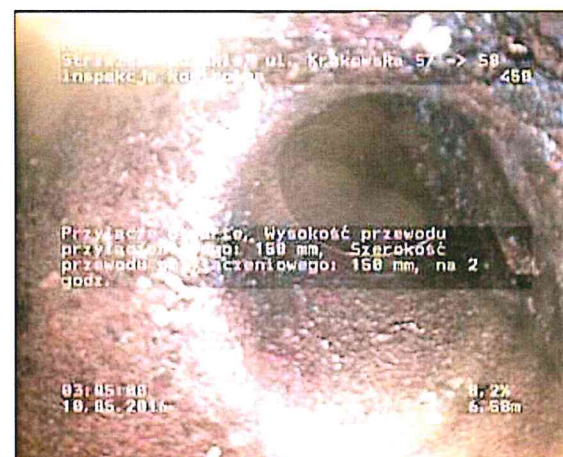
Zdjęcie: 8\_5A, MPEG #: 080516\_1, 00:02:52  
 6,58m, Przyłącze otwarte, Wysokość przewodu przyłączeniowego: 150 mm, Szerokość przewodu przyłączeniowego: 150 mm, na 2 godz.

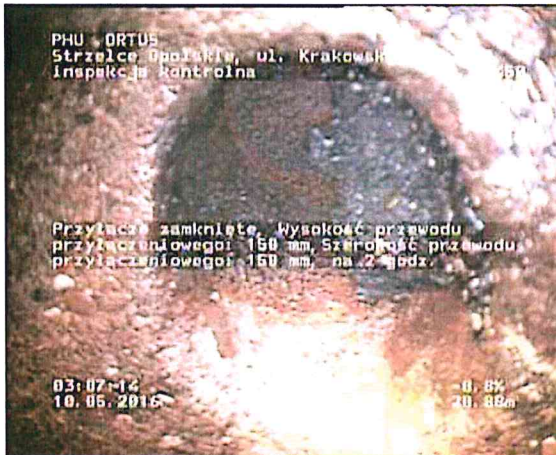
Zdjęcie: 8\_6A, MPEG #: 080516\_1, 00:04:50  
 20,88m, Przyłącze zamknięte, Wysokość przewodu przyłączeniowego: 150 mm, Szerokość przewodu przyłączeniowego: 150 mm, na 2 godz.

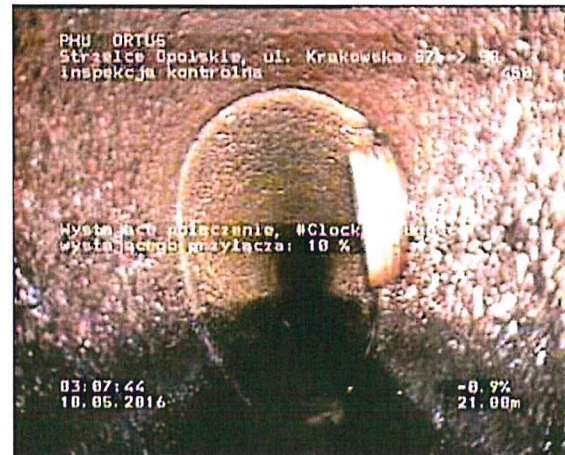
Zdjęcie: 8\_7A, MPEG #: 080516\_1, 00:05:08  
 21m, Wystające połączenie, #Clock, Długość wystającego przyłącza: 10 %

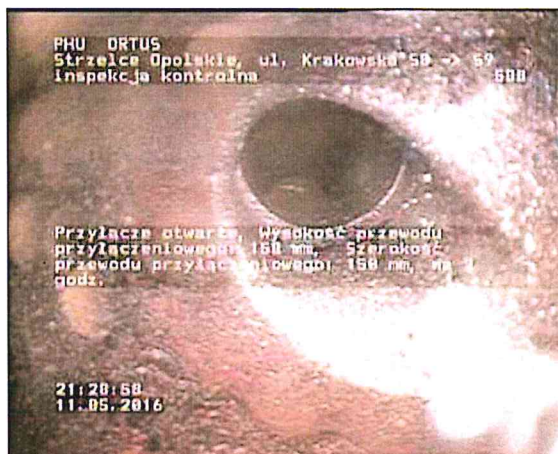
Zdjęcie: 9\_2A, MPEG #: 080516\_1, 00:00:32  
0,46m, Przyłącze otwarte, Wysokość przewodu przyłączeniowego: 150 mm, Szerokość przewodu przyłączeniowego: 150 mm, na 2 godz.

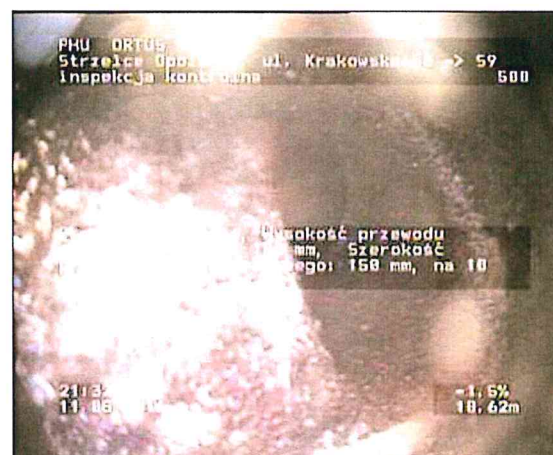
Zdjęcie: 9\_5A, MPEG #: 080516\_1, 00:03:10  
10,62m, Przyłącze otwarte, Wysokość przewodu przyłączeniowego: 150 mm, Szerokość przewodu przyłączeniowego: 150 mm, na 10 godz.

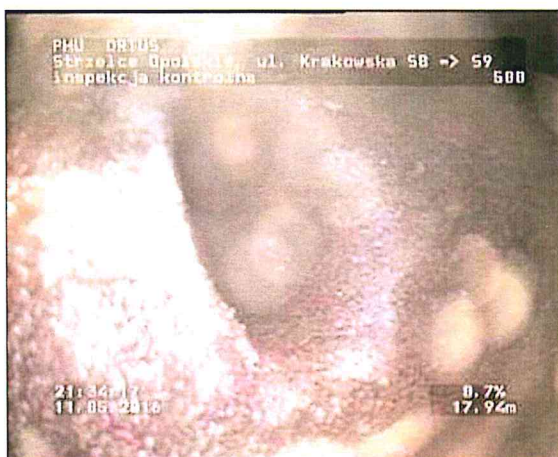
Zdjęcie: 9\_6A, MPEG #: 080516\_1, 00:04:33  
17,94m, Przyłącze otwarte, Wysokość przewodu przyłączeniowego: 150 mm, Szerokość przewodu przyłączeniowego: 150 mm, na 10 godz.

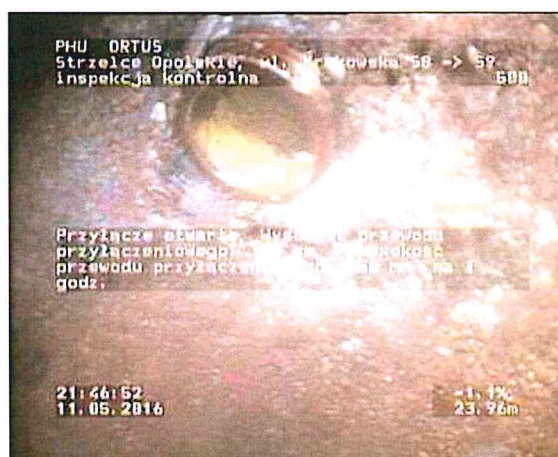
Zdjęcie: 9\_8A, MPEG #: 080516\_1, 00:10:31  
23,96m, Przyłącze otwarte, Wysokość przewodu przyłączeniowego: 150 mm, Szerokość przewodu przyłączeniowego: 150 mm, na 1 godz.

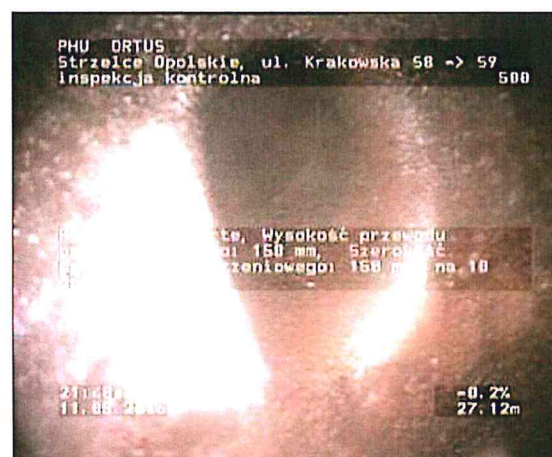
Zdjęcie: 9\_9A, MPEG #: 080516\_1, 00:11:26  
27,12m, Przyłącze otwarte, Wysokość przewodu przyłączeniowego: 150 mm, Szerokość przewodu przyłączeniowego: 150 mm, na 10 godz.

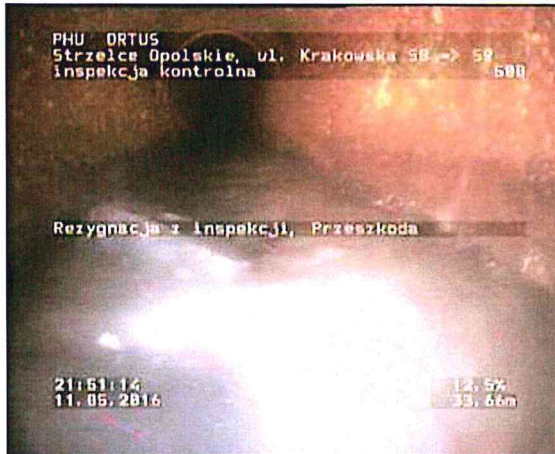
Zdjęcie: 9\_10A, MPEG #: 080516\_1, 00:14:16  
33,66m, Rezygnacja z inspekcji, Przeszkoda

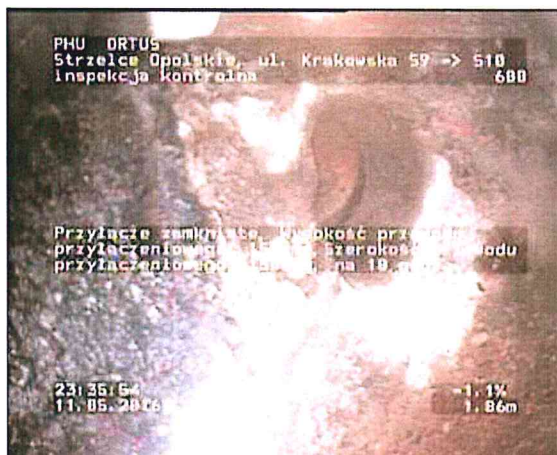
Zdjęcie: 11\_2A, MPEG #: 080516\_1, 00:00:38  
 1,84m, Przyłącze zamknięte, Wysokość przewodu przyłączeniowego: 150 mm, Szerokość przewodu przyłączeniowego: 150 mm, na 10 godz.

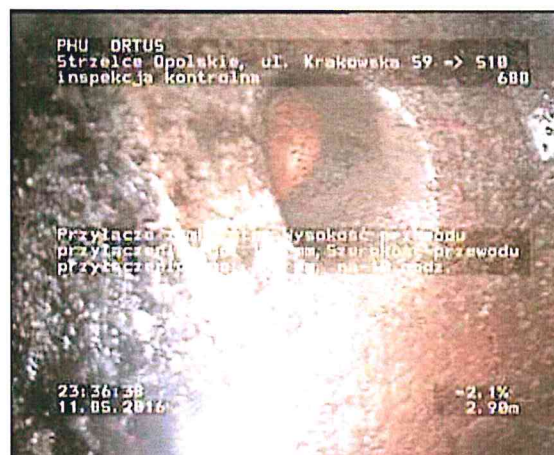
Zdjęcie: 11\_3A, MPEG #: 080516\_1, 00:01:07  
 2,9m, Przyłącze zamknięte, Wysokość przewodu przyłączeniowego: 150 mm, Szerokość przewodu przyłączeniowego: 150 mm, na 10 godz.

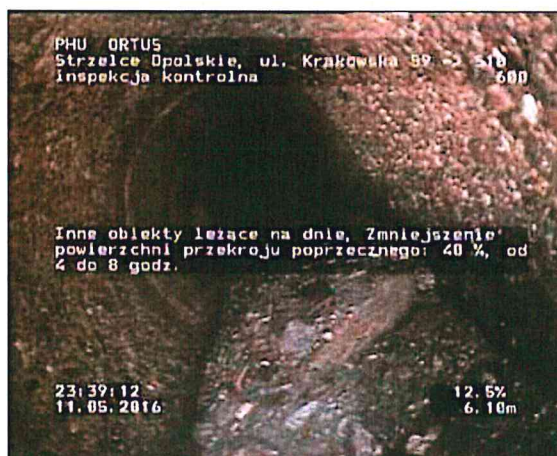
Zdjęcie: 11\_4A, MPEG #: 080516\_1, 00:02:20  
 6,1m, Inne obiekty leżące na dnie, Zmniejszenie powierzchni przekroju poprzecznego: 40 %, od 4 do 8 godz.

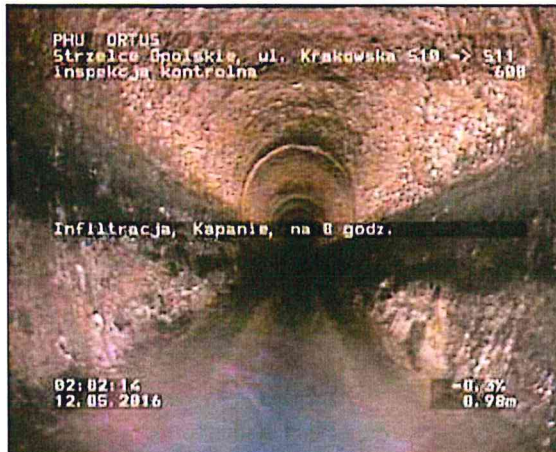
Zdjęcie: 12\_2A, MPEG #: 080516\_1, 00:00:40  
 0,98m, Infiltracja, Kapanie, na 8 godz.

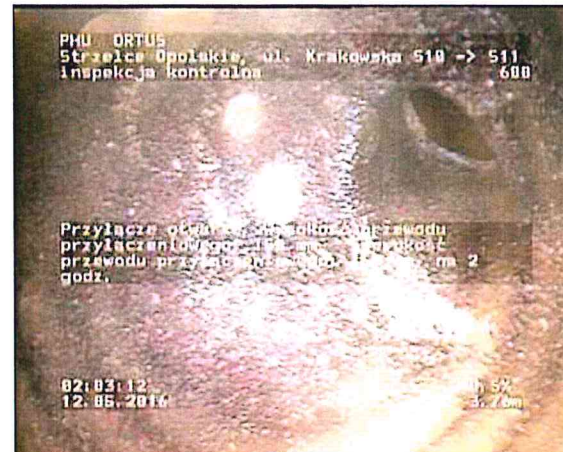
Zdjęcie: 12\_3A, MPEG #: 080516\_1, 00:01:19  
 3,76m, Przyłącze otwarte, Wysokość przewodu przyłączeniowego: 150 mm, Szerokość przewodu przyłączeniowego: 150 mm, na 2 godz.

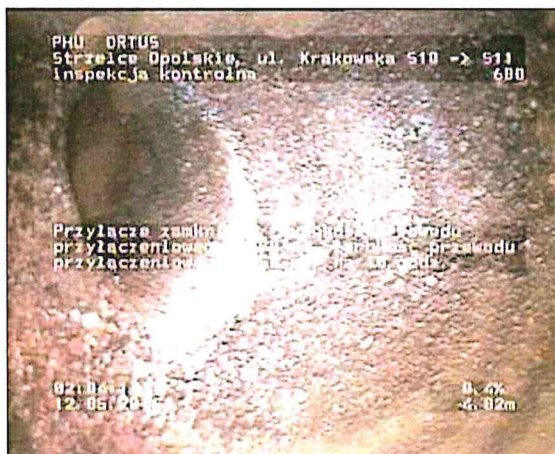
Zdjęcie: 12\_4A, MPEG #: 080516\_1, 00:02:01  
 4,82m, Przyłącze zamknięte, Wysokość przewodu przyłączeniowego: 150 mm, Szerokość przewodu przyłączeniowego: 150 mm, na 10 godz.

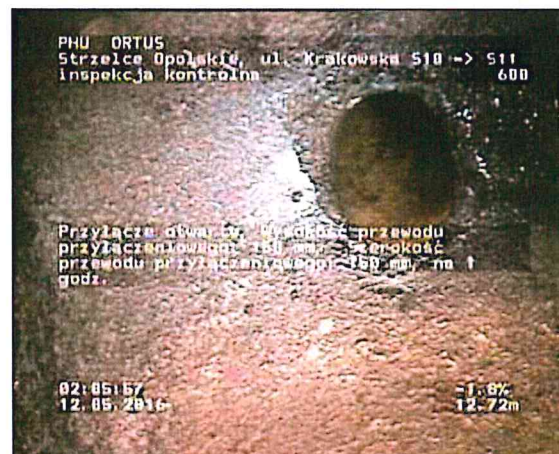
Zdjęcie: 12\_5A, MPEG #: 080516\_1, 00:03:26  
 12,7m, Przyłącze otwarte, Wysokość przewodu przyłączeniowego: 150 mm, Szerokość przewodu przyłączeniowego: 150 mm, na 1 godz.

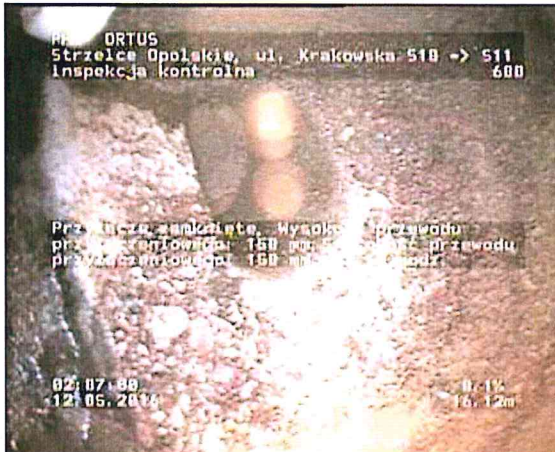
Zdjęcie: 12\_6A, MPEG #: 080516\_1, 00:04:09  
 16,12m, Przyłącze zamknięte, Wysokość przewodu przyłączeniowego: 150 mm, Szerokość przewodu przyłączeniowego: 150 mm, na 10 godz.

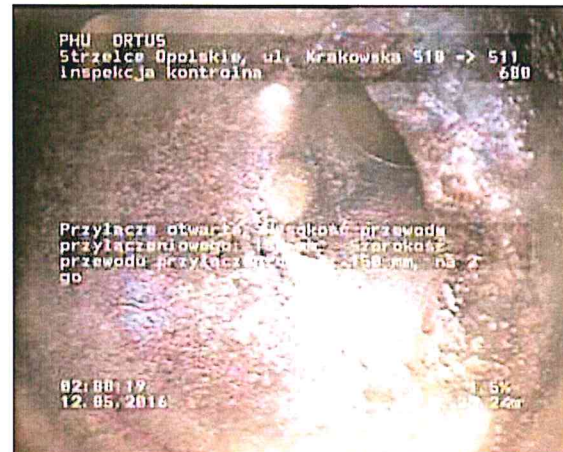
Zdjęcie: 12\_7A, MPEG #: 080516\_1, 00:05:13  
 25,24m, Przyłącze otwarte, Wysokość przewodu przyłączeniowego: 150 mm, Szerokość przewodu przyłączeniowego: 150 mm, na 2 godz.

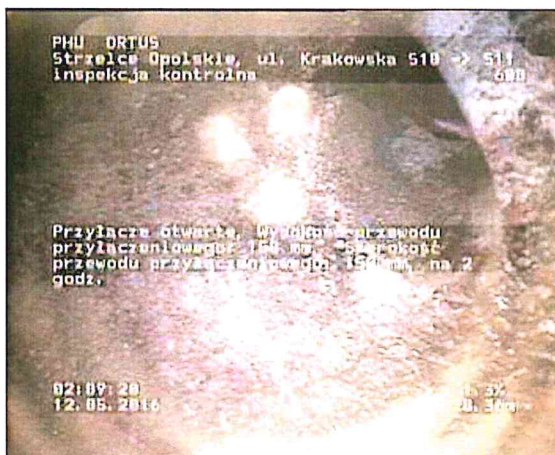
Zdjęcie: 12\_8A, MPEG #: 080516\_1, 00:05:58  
 28,36m, Przyłącze otwarte, Wysokość przewodu przyłączeniowego: 150 mm, Szerokość przewodu przyłączeniowego: 150 mm, na 2 godz.

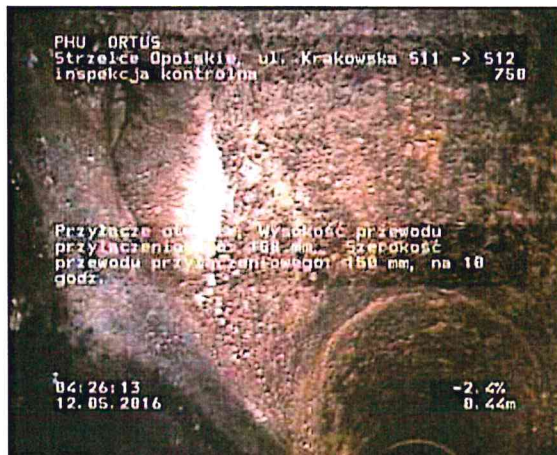
Zdjęcie: 13\_3A, MPEG #: 080516\_1, 00:00:56  
0,44m, Przyłącze otwarte, Wysokość przewodu przyłączeniowego: 150 mm, Szerokość przewodu przyłączeniowego: 150 mm, na 10 godz.

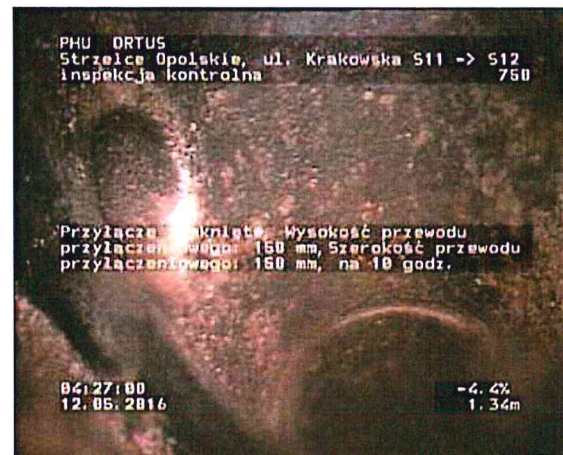
Zdjęcie: 13\_4A, MPEG #: 080516\_1, 00:01:27  
1,34m, Przyłącze zamknięte, Wysokość przewodu przyłączeniowego: 150 mm, Szerokość przewodu przyłączeniowego: 150 mm, na 10 godz.

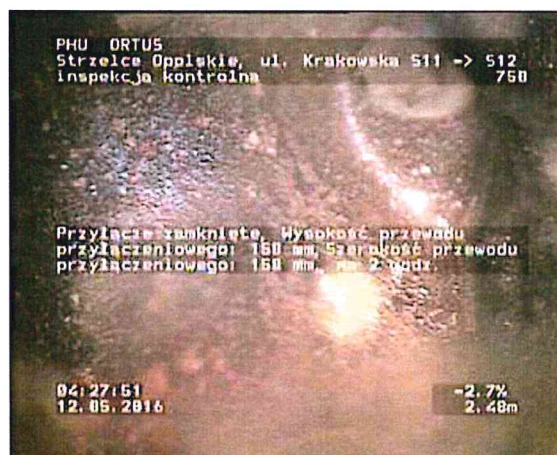
Zdjęcie: 13\_5A, MPEG #: 080516\_1, 00:02:02  
2,48m, Przyłącze zamknięte, Wysokość przewodu przyłączeniowego: 150 mm, Szerokość przewodu przyłączeniowego: 150 mm, na 2 godz.

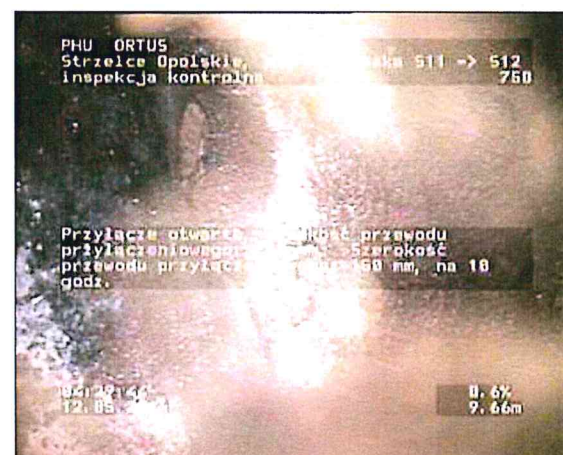
Zdjęcie: 13\_6A, MPEG #: 080516\_1, 00:03:24  
9,66m, Przyłącze otwarte, Wysokość przewodu przyłączeniowego: 150 mm, Szerokość przewodu przyłączeniowego: 150 mm, na 10 godz.

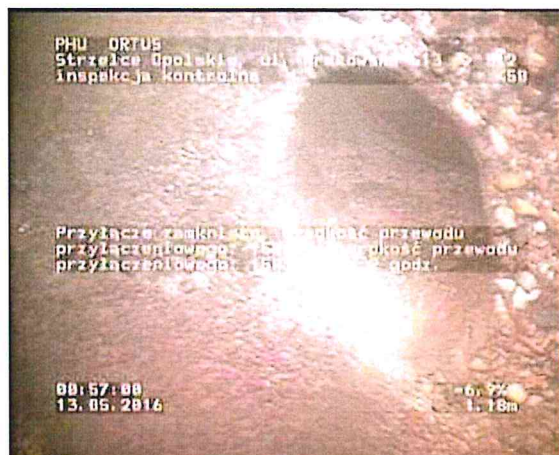
Zdjęcie: 12\_2A, MPEG #: 080516\_1, 00:00:40  
 1,18m, Przyłącze zamknięte, Wysokość przewodu przyłączeniowego: 150 mm, Szerokość przewodu przyłączeniowego: 150 mm, na 2 godz.

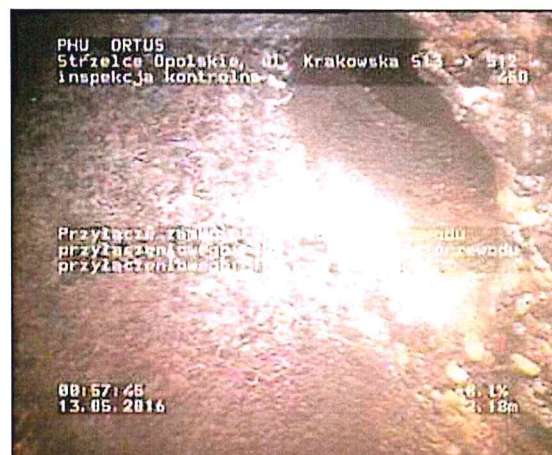
Zdjęcie: 12\_3A, MPEG #: 080516\_1, 00:01:10  
 2,18m, Przyłącze zamknięte, Wysokość przewodu przyłączeniowego: 150 mm, Szerokość przewodu przyłączeniowego: 150 mm, na 2 godz.

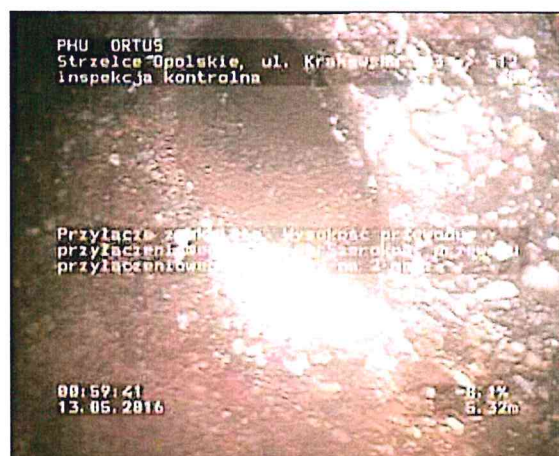
Zdjęcie: 12\_4A, MPEG #: 080516\_1, 00:02:53  
 5,32m, Przyłącze zamknięte, Wysokość przewodu przyłączeniowego: 150 mm, Szerokość przewodu przyłączeniowego: 150 mm, na 2 godz.

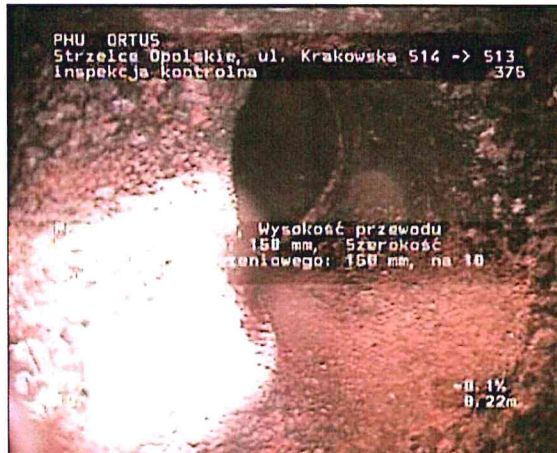
Zdjęcie: 13\_2A, MPEG #: 080516\_1, 00:00:34  
 0,22m, Przyłącze otwarte, Wysokość przewodu przyłączeniowego: 150 mm, Szerokość przewodu przyłączeniowego: 150 mm, na 10 godz.

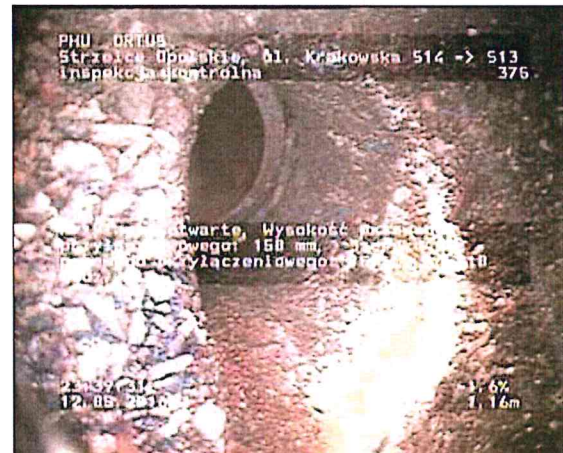
Zdjęcie: 13\_3A, MPEG #: 080516\_1, 00:01:03  
 1,16m, Przyłącze otwarte, Wysokość przewodu przyłączeniowego: 150 mm, Szerokość przewodu przyłączeniowego: 150 mm, na 10 godz.

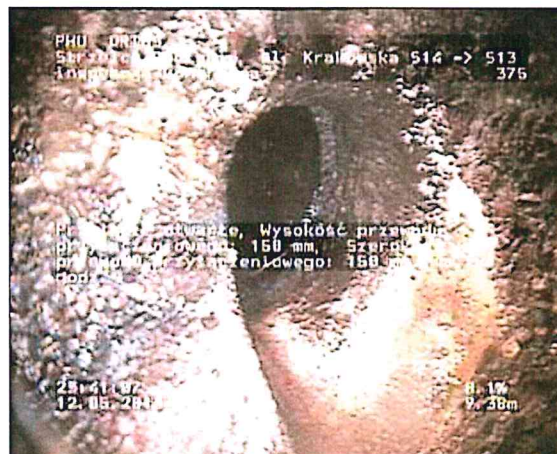
Zdjęcie: 13\_4A, MPEG #: 080516\_1, 00:02:26  
 9,38m, Przyłącze otwarte, Wysokość przewodu przyłączeniowego: 150 mm, Szerokość przewodu przyłączeniowego: 150 mm, na 10 godz.

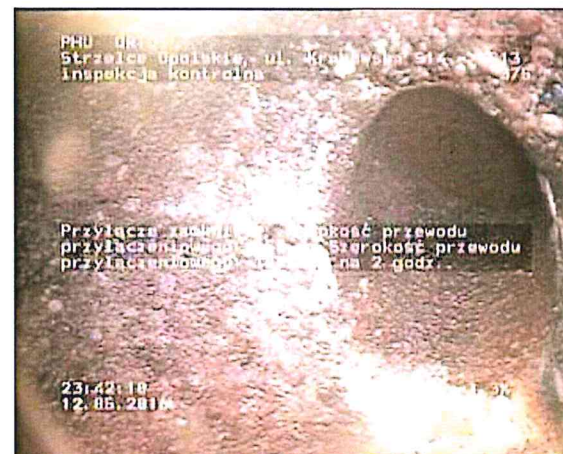
Zdjęcie: 13\_5A, MPEG #: 080516\_1, 00:03:13  
 11,42m, Przyłącze zamknięte, Wysokość przewodu przyłączeniowego: 150 mm, Szerokość przewodu przyłączeniowego: 150 mm, na 2 godz.

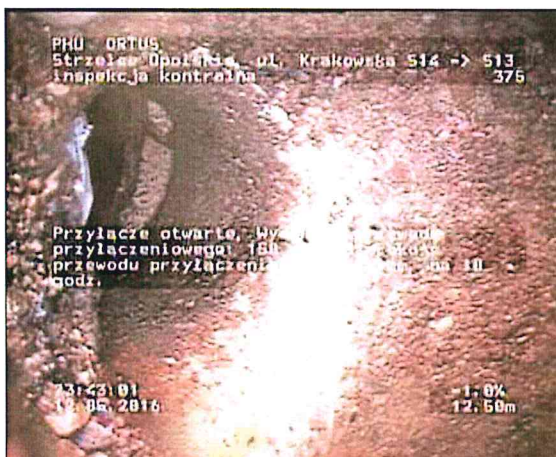
Zdjęcie: 13\_6A, MPEG #: 080516\_1, 00:03:44  
 12,5m, Przyłącze otwarte, Wysokość przewodu przyłączeniowego: 150 mm, Szerokość przewodu przyłączeniowego: 150 mm, na 10 godz.

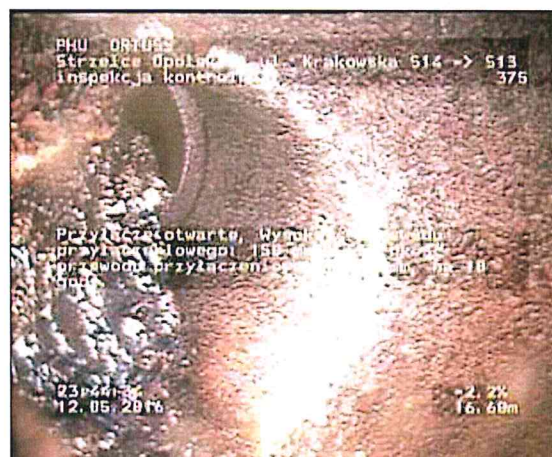
Zdjęcie: 13\_7A, MPEG #: 080516\_1, 00:04:58  
 16,6m, Przyłącze otwarte, Wysokość przewodu przyłączeniowego: 150 mm, Szerokość przewodu przyłączeniowego: 150 mm, na 10 godz.

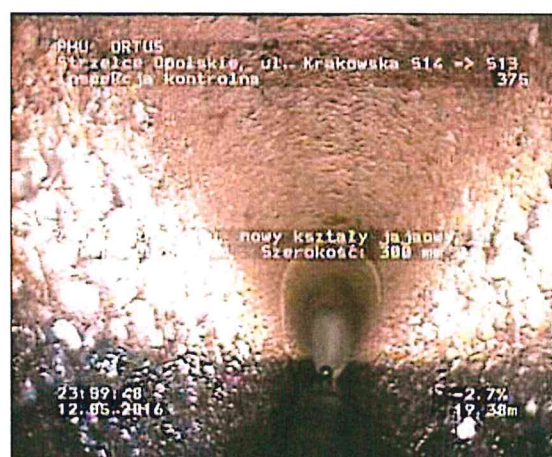
Zdjęcie: 13\_9A, MPEG #: 080516\_1, 00:07:50  
 19,38m, Zmiana kształtu, nowy kształt jajaowy, Wysokość: 450 mm, Szerokość: 300 mm

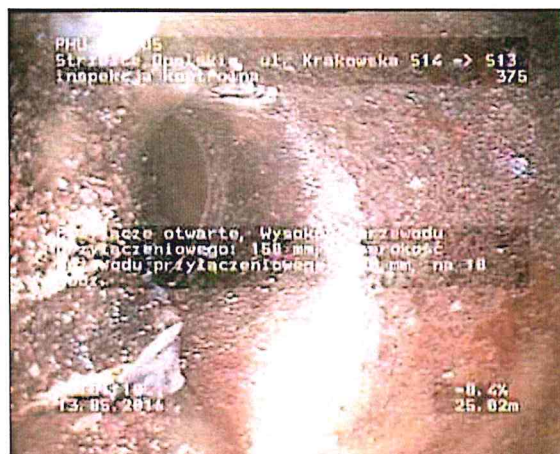
Zdjęcie: 13\_10A, MPEG #: 080516\_1, 00:08:54  
 25,02m, Przyłącze otwarte, Wysokość przewodu przyłączeniowego: 150 mm, Szerokość przewodu przyłączeniowego: 150 mm, na 10 godz.

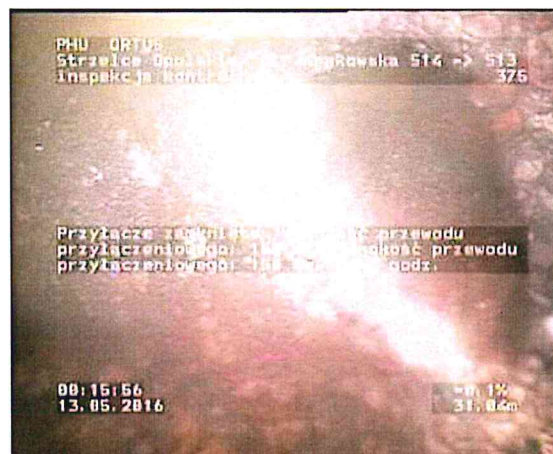
Zdjęcie: 13\_11A, MPEG #: 080516\_1, 00:11:32  
 31,04m, Przyłącze zamknięte, Wysokość przewodu przyłączeniowego: 150 mm, Szerokość przewodu przyłączeniowego: 150 mm, na 2 godz.

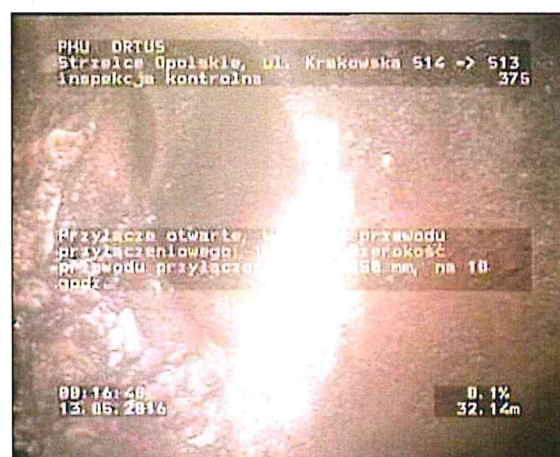
Zdjęcie: 13\_12A, MPEG #: 080516\_1, 00:12:09  
 32,14m, Przyłącze otwarte, Wysokość przewodu przyłączeniowego: 150 mm, Szerokość przewodu przyłączeniowego: 150 mm, na 10 godz.

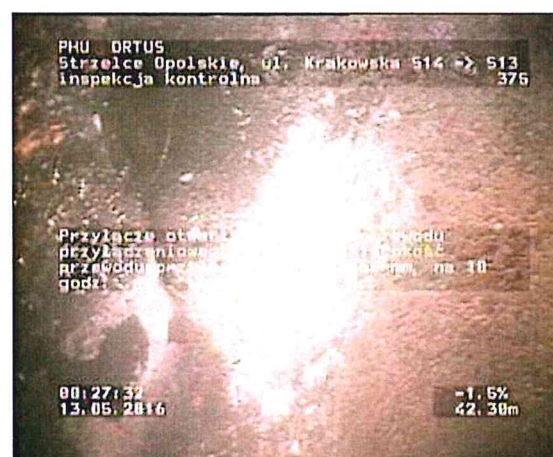
Zdjęcie: 13\_13A, MPEG #: 080516\_1, 00:15:37  
 42,3m, Przyłącze otwarte, Wysokość przewodu przyłączeniowego: 150 mm, Szerokość przewodu przyłączeniowego: 150 mm, na 10 godz.

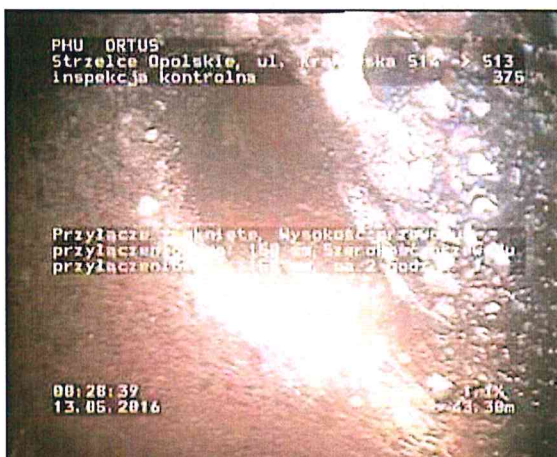
Zdjęcie: 13\_14A, MPEG #: 080516\_1, 00:16:27  
43,3m, Przyłącze zamknięte, Wysokość przewodu przyłączeniowego: 150 mm, Szerokość przewodu przyłączeniowego: 150 mm, na 2 godz.

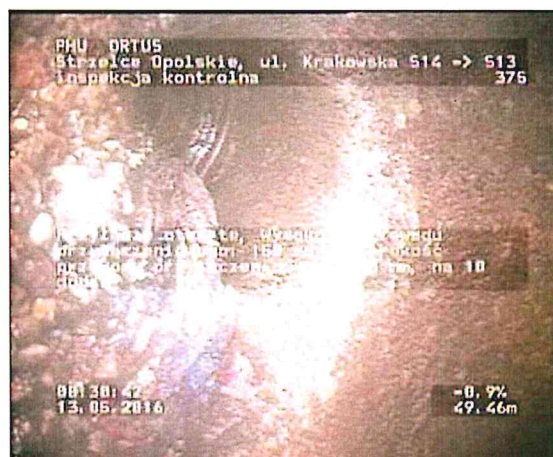
Zdjęcie: 13\_15A, MPEG #: 080516\_1, 00:18:15  
49,46m, Przyłącze otwarte, Wysokość przewodu przyłączeniowego: 150 mm, Szerokość przewodu przyłączeniowego: 150 mm, na 10 godz.

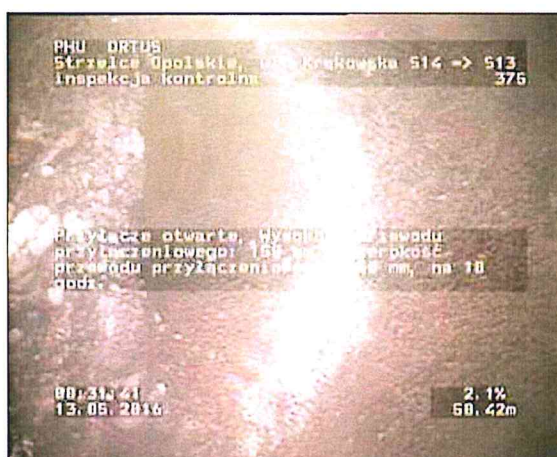
Zdjęcie: 13\_16A, MPEG #: 080516\_1, 00:18:56  
50,42m, Przyłącze otwarte, Wysokość przewodu przyłączeniowego: 150 mm, Szerokość przewodu przyłączeniowego: 150 mm, na 10 godz.

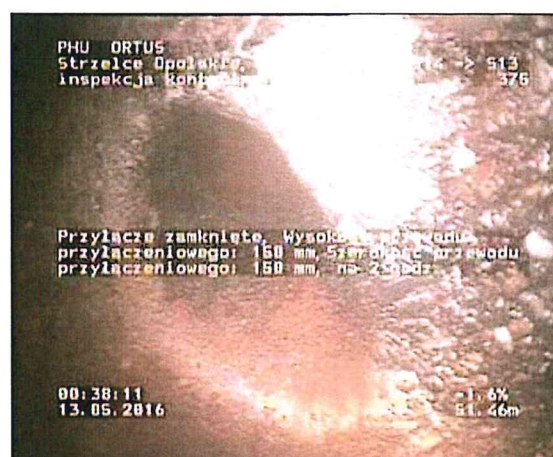
Zdjęcie: 13\_17A, MPEG #: 080516\_1, 00:20:35  
51,46m, Przyłącze zamknięte, Wysokość przewodu przyłączeniowego: 150 mm, Szerokość przewodu przyłączeniowego: 150 mm, na 2 godz.

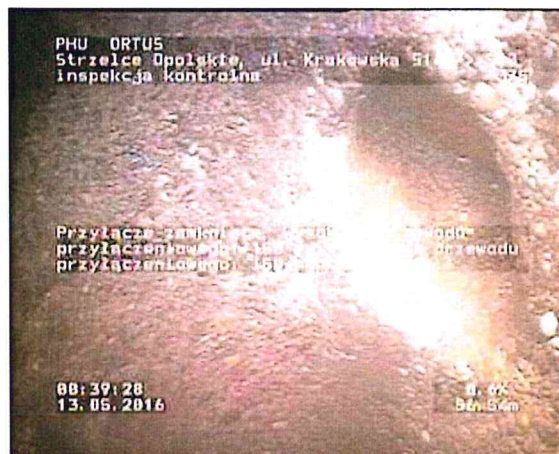
Zdjęcie: 13\_18A, MPEG #: 080516\_1, 00:21:35  
56,54m, Przyłącze zamknięte, Wysokość przewodu przyłączeniowego: 150 mm, Szerokość przewodu przyłączeniowego: 150 mm, na 2 godz.

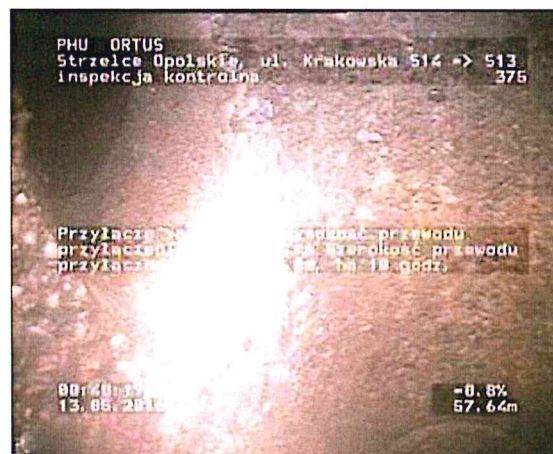
Zdjęcie: 13\_19A, MPEG #: 080516\_1, 00:22:10  
57,64m, Przyłącze zamknięte, Wysokość przewodu przyłączeniowego: 150 mm, Szerokość przewodu przyłączeniowego: 150 mm, na 10 godz.

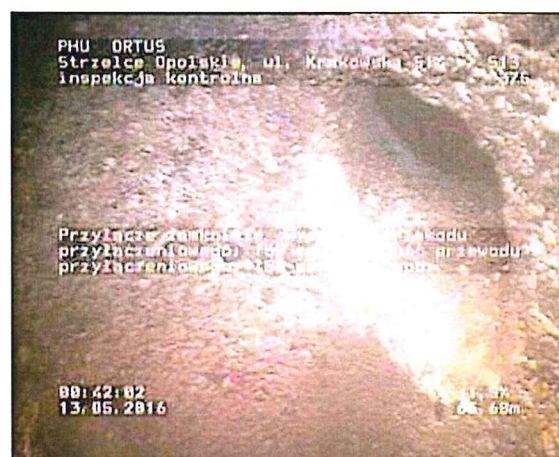
Zdjęcie: 13\_20A, MPEG #: 080516\_1, 00:23:38  
65,68m, Przyłącze zamknięte, Wysokość przewodu przyłączeniowego: 150 mm, Szerokość przewodu przyłączeniowego: 150 mm, na 2 godz.

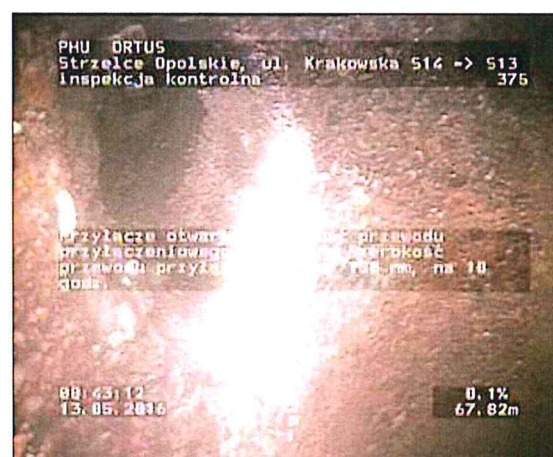
Zdjęcie: 13\_21A, MPEG #: 080516\_1, 00:24:27  
67,82m, Przyłącze otwarte, Wysokość przewodu przyłączeniowego: 150 mm, Szerokość przewodu przyłączeniowego: 150 mm, na 10 godz.

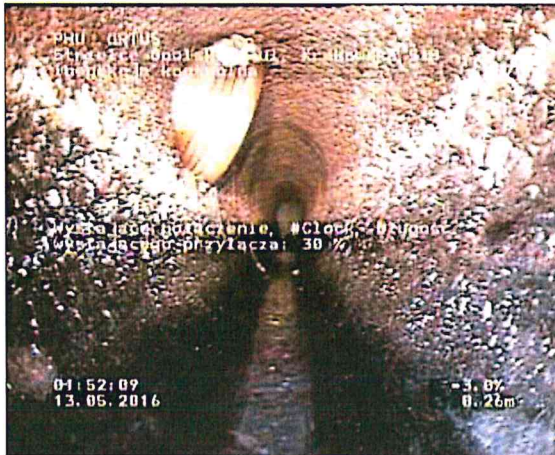
Zdjęcie: 14\_2A, MPEG #: 080516\_1, 00:00:31  
 0,26m, Wystające połączenie, #Clock, Długość wystającego przyłącza: 30 %

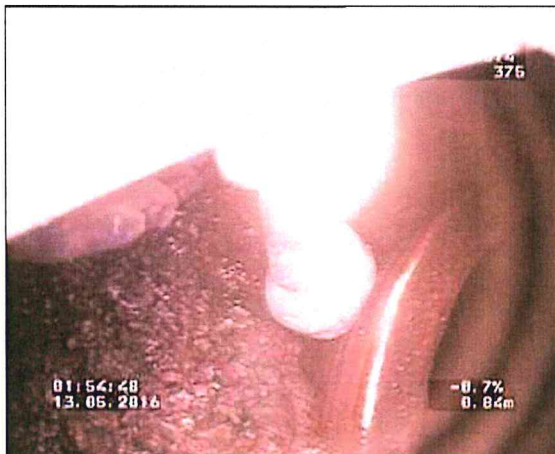
Zdjęcie: 14\_4A, MPEG #: 080516\_1, 00:01:55  
 0,84m, Rezygnacja z inspekcji, Przeszkoda

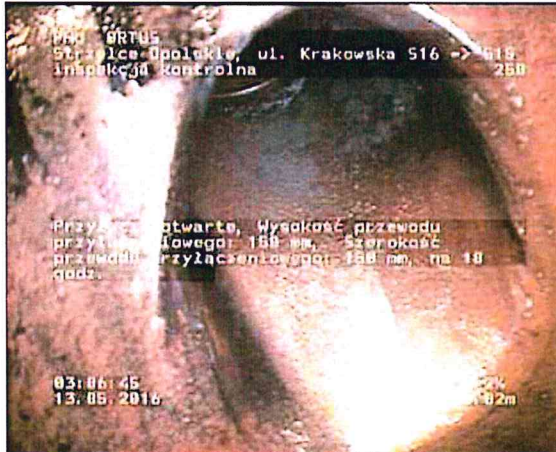
Zdjęcie: 15\_10A, MPEG #: 080516\_1, 00:10:31  
 51,02m, Przyłącze otwarte, Wysokość przewodu przyłączeniowego: 150 mm, Szerokość przewodu przyłączeniowego: 150 mm, na 10 godz.

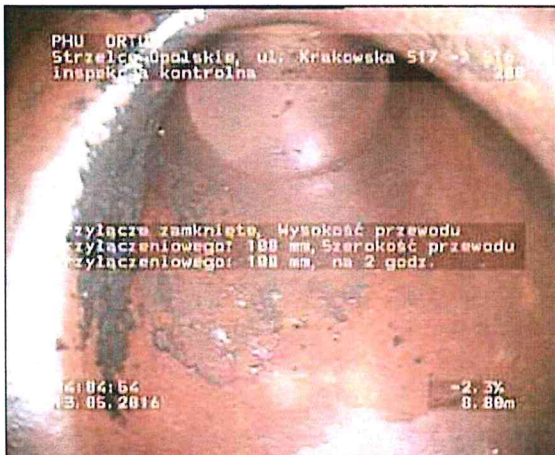
Zdjęcie: 16\_2A, MPEG #: 080516\_1, 00:01:17  
 8,8m, Przyłącze zamknięte, Wysokość przewodu przyłączeniowego: 100 mm, Szerokość przewodu przyłączeniowego: 100 mm, na 2 godz.

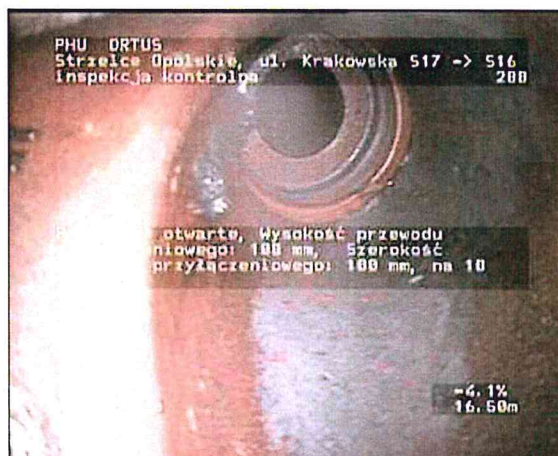
Zdjęcie: 16\_6A, MPEG #: 080516\_1, 00:03:35  
16,5m, Przyłącze otwarte, Wysokość przewodu przyłączeniowego: 100 mm, Szerokość przewodu przyłączeniowego: 100 mm, na 10 godz.

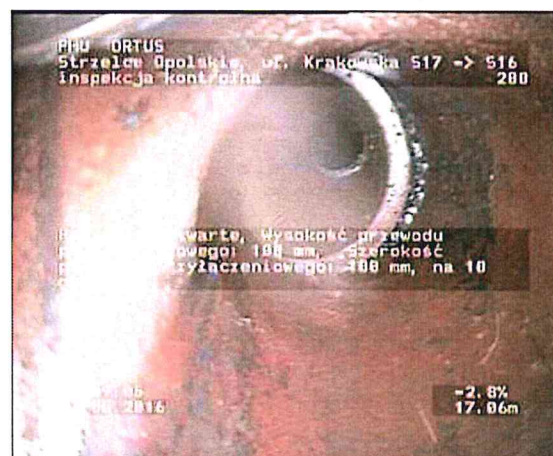
Zdjęcie: 16\_7A, MPEG #: 080516\_1, 00:04:04  
17,06m, Przyłącze otwarte, Wysokość przewodu przyłączeniowego: 100 mm, Szerokość przewodu przyłączeniowego: 100 mm, na 10 godz.

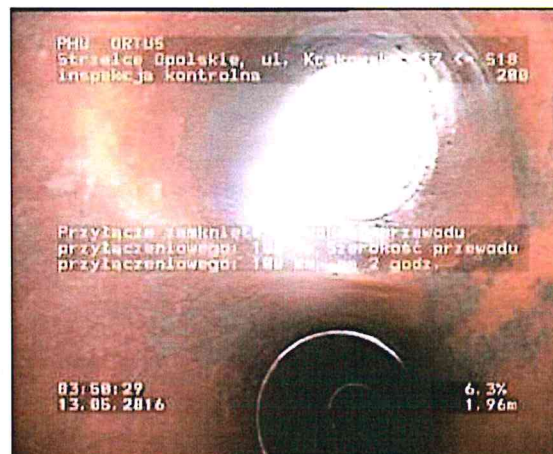
Zdjęcie: 17\_3A, MPEG #: 080516\_1, 00:01:03  
 1,96m, Przystępe zamknięte, Wysokość przewodu przyłączeniowego: 100 mm, Szerokość przewodu przyłączeniowego: 100 mm, na 2 godz.

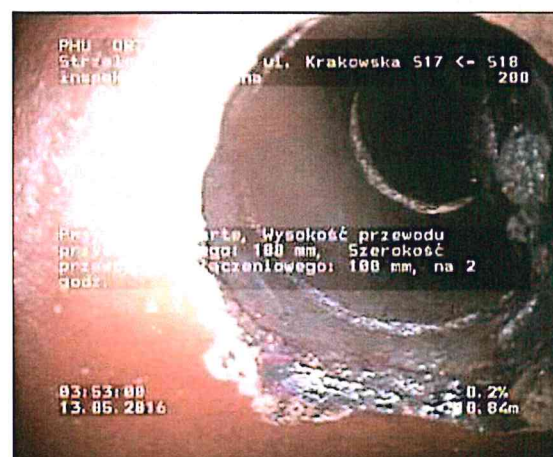
Zdjęcie: 17\_5A, MPEG #: 080516\_1, 00:02:55  
 10,84m, Przystępe otwarte, Wysokość przewodu przyłączeniowego: 100 mm, Szerokość przewodu przyłączeniowego: 100 mm, na 2 godz.

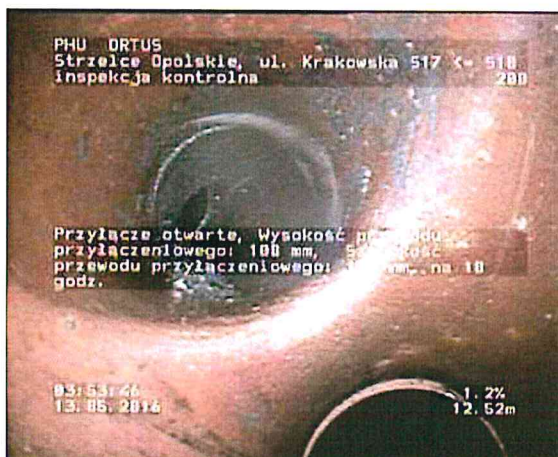
Zdjęcie: 17\_6A, MPEG #: 080516\_1, 00:03:27  
 12,52m, Przyłącze otwarte, Wysokość przewodu przyłączeniowego: 100 mm, Szerokość przewodu przyłączeniowego: 100 mm, na 10 godz.

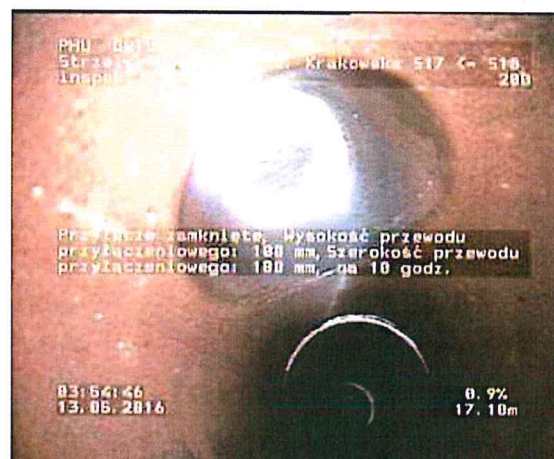
Zdjęcie: 17\_7A, MPEG #: 080516\_1, 00:04:09  
 17,1m, Przyłącze zamknięte, Wysokość przewodu przyłączeniowego: 100 mm, Szerokość przewodu przyłączeniowego: 100 mm, na 10 godz.
